## Geometrievermessungen in Hohlräumen

Zu untersuchen waren die Materialschwächungen an gasgekühlten Turbinenschaufeln. Deren stirnseitig nicht korrekt eingebrachten Bohrungen führten zu Materialschwächungen im inneren Mantelbereich der Schaufel.

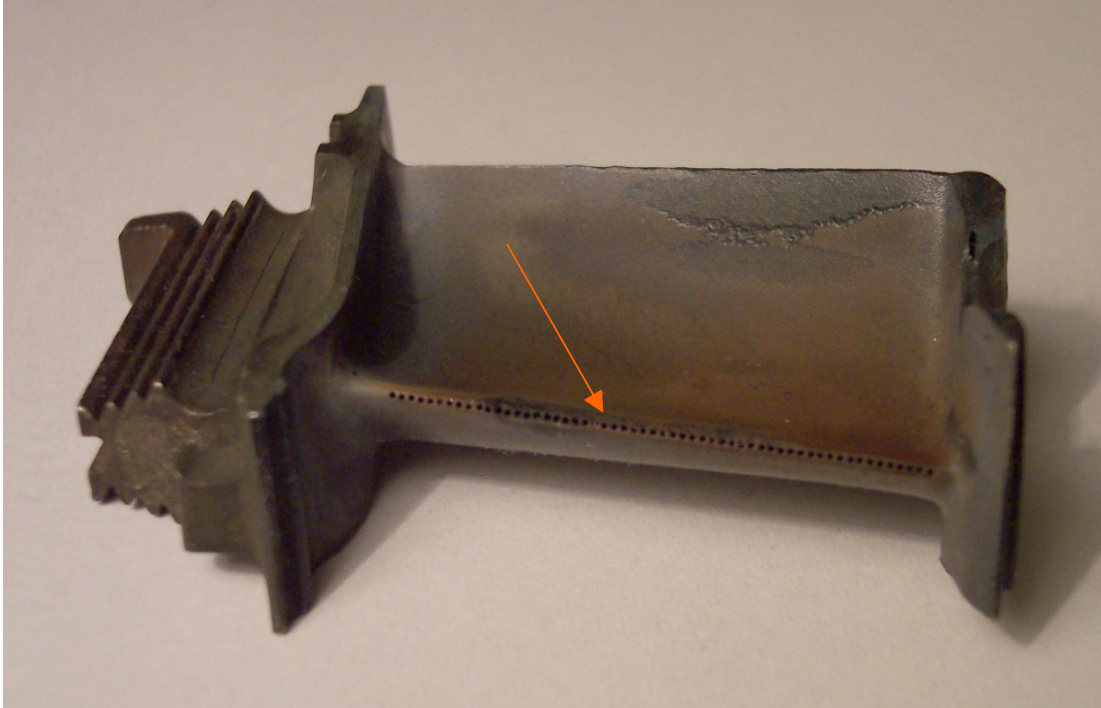
*Bild 1: im Prinzip vergleichbare Turbinenschaufel mit Bohrungsreihe (Pfeil)*  
 Die Materialschwächungen im Mantel können mit der Durchstrahlungsprüfung nachgewiesen werden.

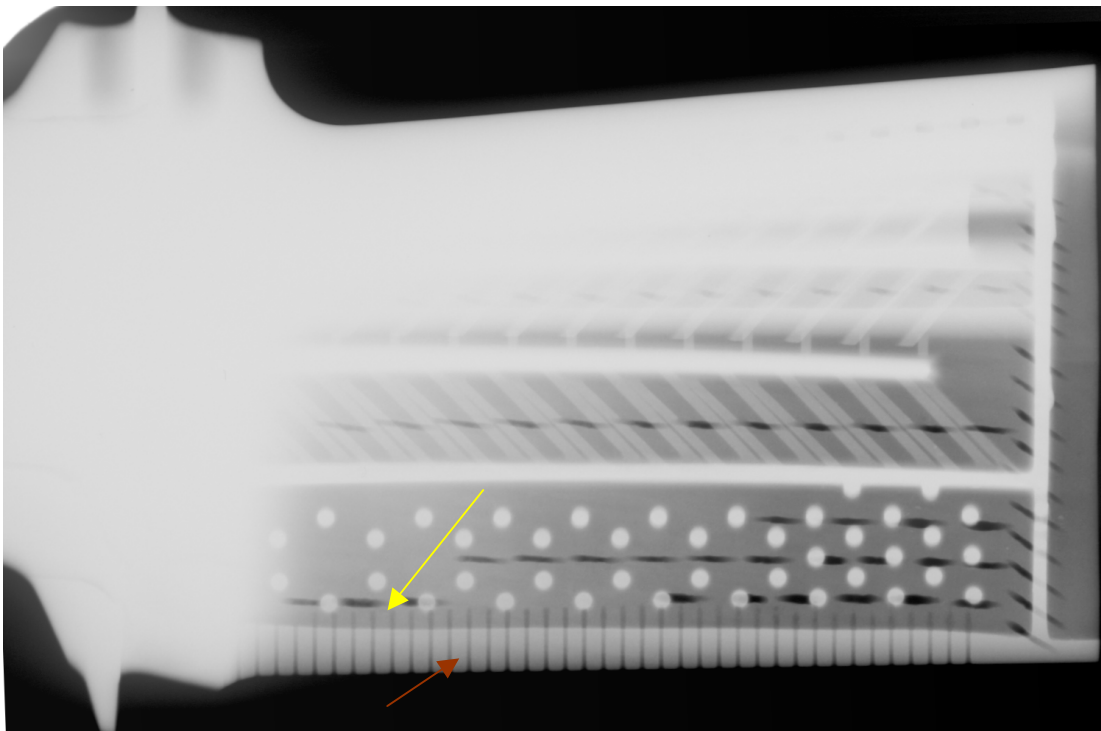
*Bild 2: Durchstrahlungsaufnahme einer untersuchten Turbinenschaufel*  
 (roter Pfeil: Bohrungsreihe mit 0,3 mm Bohrungen, gelber Pfeil: Materialschwächung im Turbinenmantel)

Zur Messung der tatsächlichen Schwächung mussten die Turbinenschaufeln bisher zerstört werden.

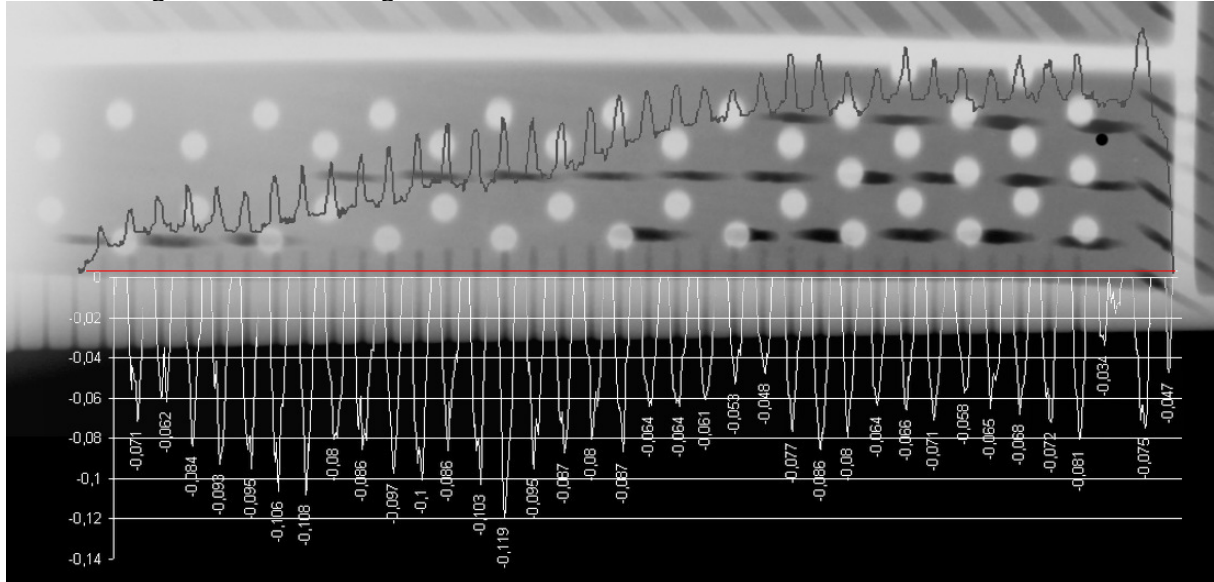
**Bild 3**

Durch Erstellung eines Schwärzungsprofils über die geschwächten Bereiche können wir zerstörungsfrei die Materialschwächung errechnen. Die Grundlage der hohen Genauigkeit unserer Berechnungen liegt in der Berücksichtigung des Schwächungskoeffizienten und der Schwärzungskurve des Röntgenfilmes.

*Grafik unten = absolute Materialschwächung im Schaufelmantel*

Die von uns ermittelten Werte wurden durch mehrere geöffnete - und mittels Laserermessung überprüfte – Turbinenschaufeln mit einer Genauigkeit von 0,02 mm bestätigt.
